EKPERTYZA BUDOWLANA

Ocena bezpieczeństwa użytkowania ściany oporowej znajdującej się na terenie Izby
Wytrzeźwień w Szczecinie przy ul. Dąbrowskiego 22-23

Szczecin 18.12.2017

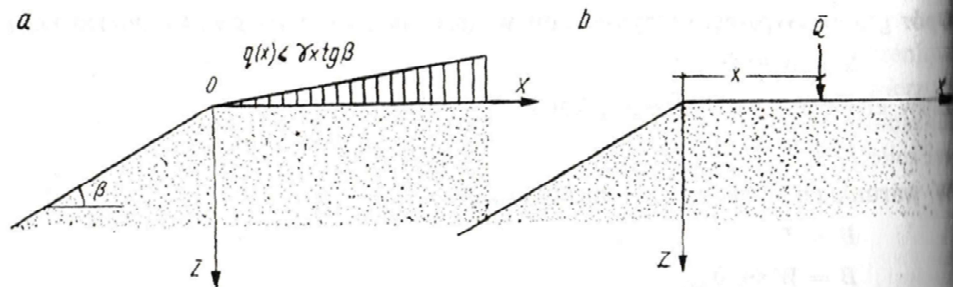
Rys. 2 „Zarys geotechniki” Z. Wiłun

Przekroczenie wartości \bar{Q}_{dop} wg. Rys.2 wywołuje powstanie siły bocznej wypychającej koronę ściany.

W przypadku istnienia na naziomie skarpy liniowych obciążeń ciągłych \bar{Q} , równoległych do krawędzi skarpy (rys. 10.5b), nie powinny one przekroczyć wartości

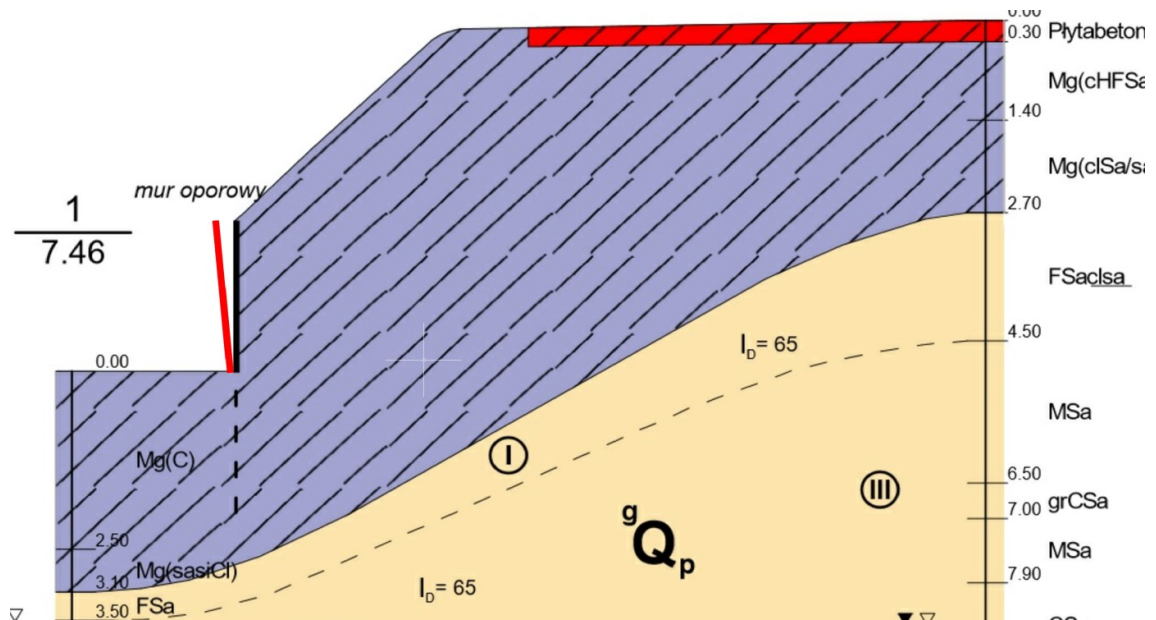
Efekt przemieszczenia się ściany oporowej w omawianym przypadku, należy wiązać również z utratą stateczności samej skarpy, znajdującej się powyżej jej korony.

Deformacja ściany oporowej jest na tyle duża że niezasadna jest próba jej rektyfikacji, mającej wywołać początkową pionowość. W opinii autora należy zabezpieczyć stan obecny przed dalszym postępowaniem.

Rys.1 Stan obecny, awaria ściany

3. Powodem zaistnienia stanu awaryjnego ściany, w opinii autora było przeciążenie naziomu, wywołane np. przez ruch ciężkich pojazdów lub/oraz obciążenia dynamiczne towarzyszące takiemu ruchowi.

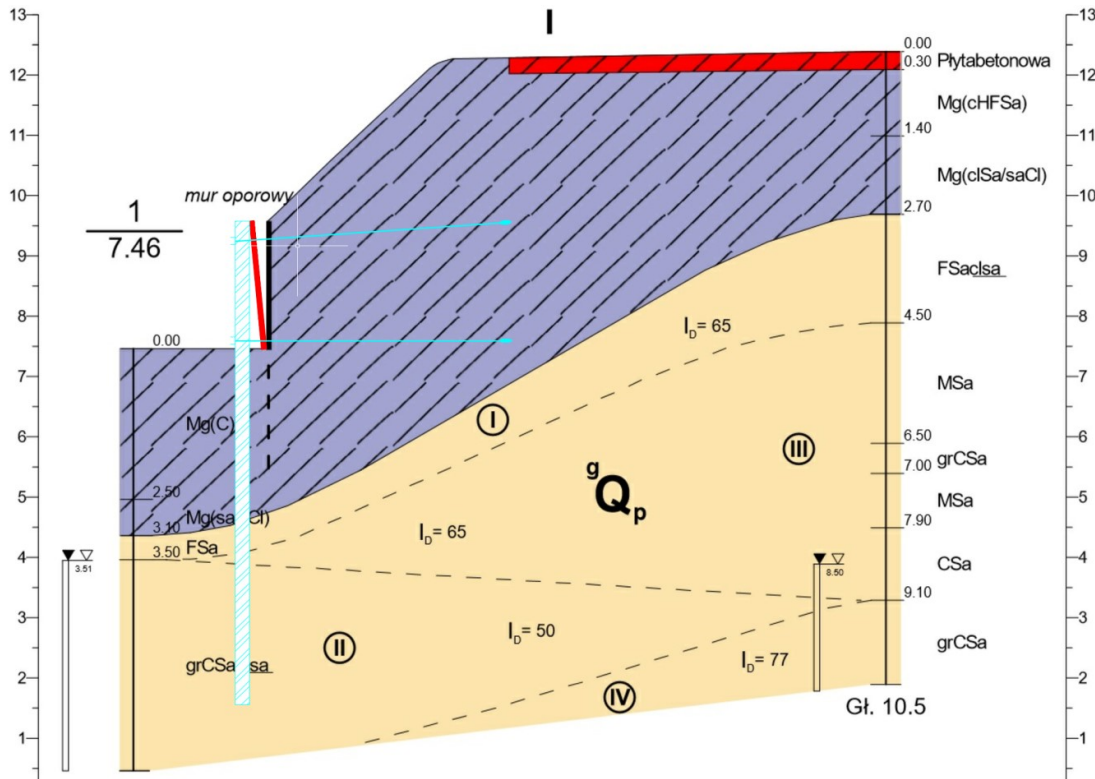
Rys.2 Stan projektowany, zabezpieczenie odchylającej się ściany za pomocą grodzic stalowych

W omawianym przypadku, najmniej inwazyjną metodą wydaje się być zabicie ściany szczelnej z gotowych grodzic stalowych.

2. W opinii autora niniejszego opracowania, optymalnym sposobem zabezpieczenia awaryjnej ściany jest zabicie grodzień wzdłuż jej elewacji o parametrach jak wykazano w części obliczeniowej. Zwraca się uwagę na konieczność zastosowania kotew gruntowych.
